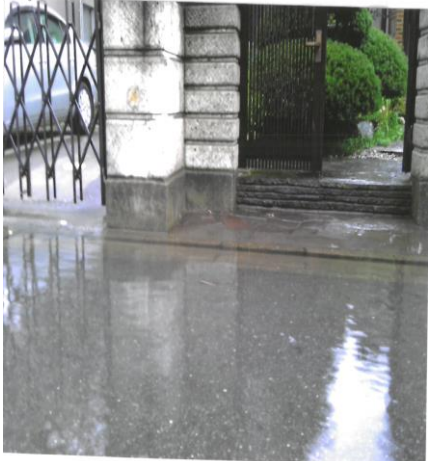
1	地区:フレッシュタウン	場所: 町道 283 号線
<b>要望内容: 冠水対策(グレーチング設置の要望)</b>

<p>現状:大雨が降ると雨水が処理できず地上にあふれてしまい、写真のようになります。雨水排水設備としてグレーチングの設置をお願いいたします。</p>

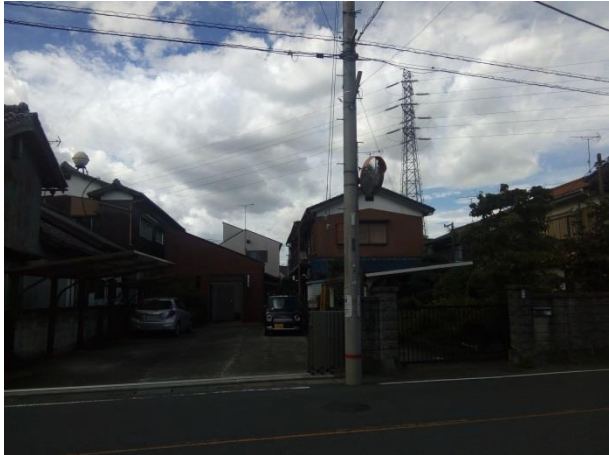
7	地区:杉戸1丁目	場所:町道Ⅱ-20号線・62号線交差点
<b>要望内容: 左向き反射鏡の設置</b>

<p>現状:右向きのみ反射鏡がついています。また道路いっぱいに塀が面しているため、左方向から来る歩行者や車の確認もしにくいです。また、街道から右折するときに車の存在も確認できず、鉢合わせになる場面をよく見ます。よって左方向にも反射鏡の設置を求めます。</p>

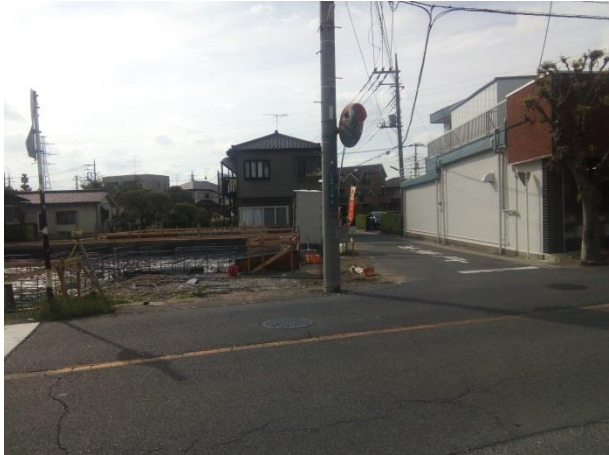
8	地区:杉戸1丁目	場所:町道Ⅱ-2号線・63号線交差点
<b>要望内容: 左向き反射鏡の設置</b>

<p>現状:7と同じ状況です。街道から右折する車はあまりありませんが、交差点を左から来る車や歩行者の確認はともしにくいです。左方向への反射鏡の設置を求めます。(反対側には両方に反射鏡がついています)</p>

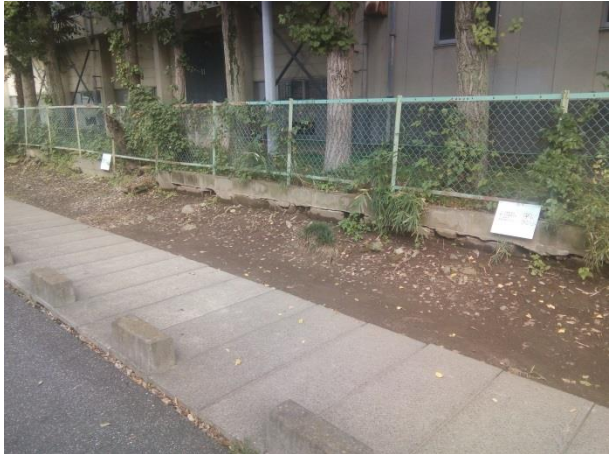
9	地区:内田2丁目	場所:杉戸小学校(県道境杉戸線側)
<b>要望内容: ブロック塀・フェンスの修繕</b>

<p>現状:ブロック塀、フェンスがいつ倒壊してもおかしくない状況になっています。倒れたとしても人命が危険にさらされる心配は少ないかもしれませんが、周辺住民より対応を求める声が上がっています。</p>

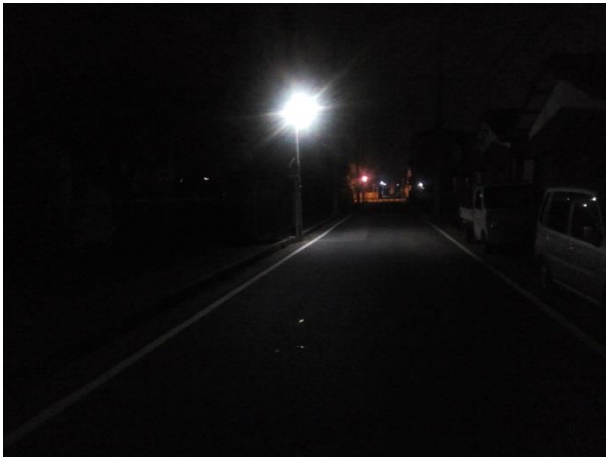
10	地区:内田 2 丁目	場所:杉戸小学校周辺(町道 I -6 号線)
<b>要望内容: 防犯灯の増設</b>

<p>現状:現場には防犯灯が設置されていますが、夜になると暗くなります。小学校の周りですので、他よりは明るくてもよいのではないのかと考えます。よって、防犯灯の増設を求めます。</p>

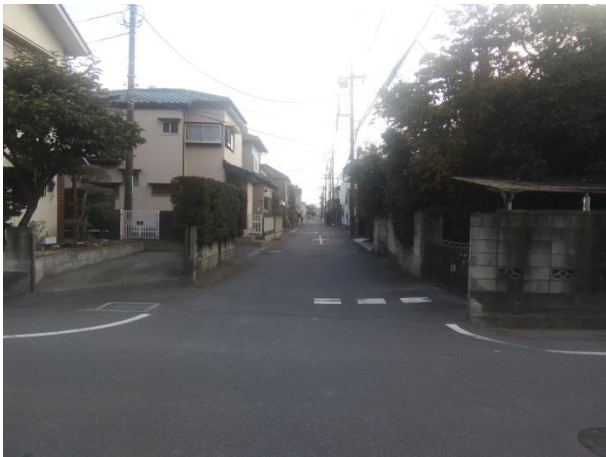
12	地区:倉松一丁目	場所: 町道 210 号線
<b>要望内容: 制限速度表示を目立たせる</b>

<p>現状:当該道路は制限速度が 30km/h となっていますが、それを守る車は少ないというのが現状です。当該道路は巡回バスなども通る生活道路です。制限速度の標識があるのですが、目立たないためあまり効果がありません。制限速度を守らせるような取り組みを求めます。</p>

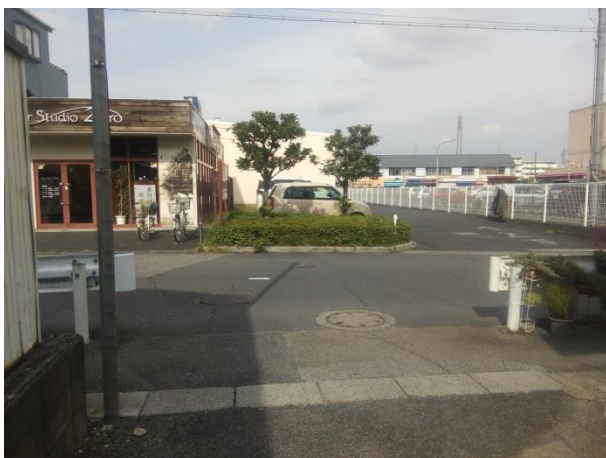
16	地区:杉戸2丁目	場所:ベルクス駐車場前(町道60、88号線交差点)
----	----------	---------------------------

**要望内容: 反射鏡の設置**

現状:この交差点には、反射鏡がなく、左右の確認をすることができません。ガードレール内を自転車で通行する人も多く、また、60号線を走る自転車は88号線からの自転車には注意を払わないことが多く、危険です。反射鏡の設置を求めます。

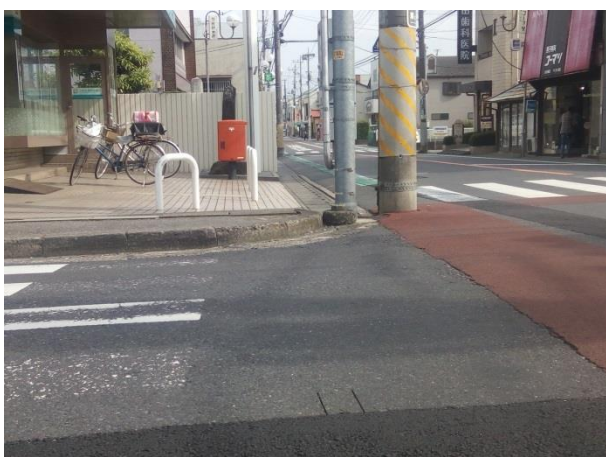
17	地区:杉戸2丁目、3丁目	場所:本陣跡交差点
----	--------------	-----------

**要望内容: 段差解消**

現状:当交差点の段差は何のための段差なのか分かりません。自転車で駅方向へ行くためには膨らまなければならない、さらに銀行方向へ行くためにも段が支障をきたしています。バリアフリーに逆行するもので、非常に危険で不便です。段差の解消を求めます。

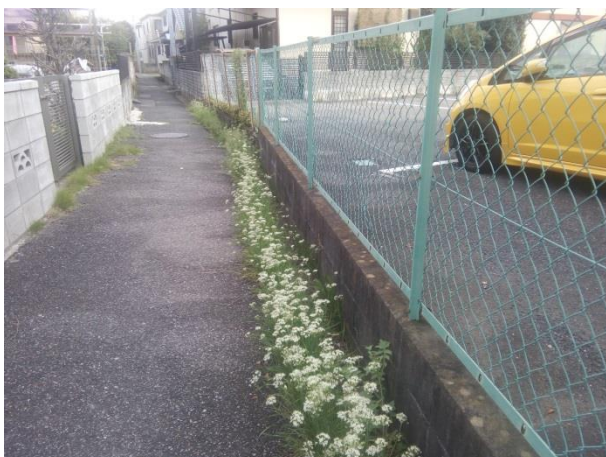
18	地区:杉戸3丁目	場所:中央公民館近く
----	----------	------------

**要望内容: 冠水対策**

現状:雨が降ると冠水してしまうそうです。対策を求めます。
